1. 宅地耐震化推進事業

4. 愛南町のこれまでの取り組みについて

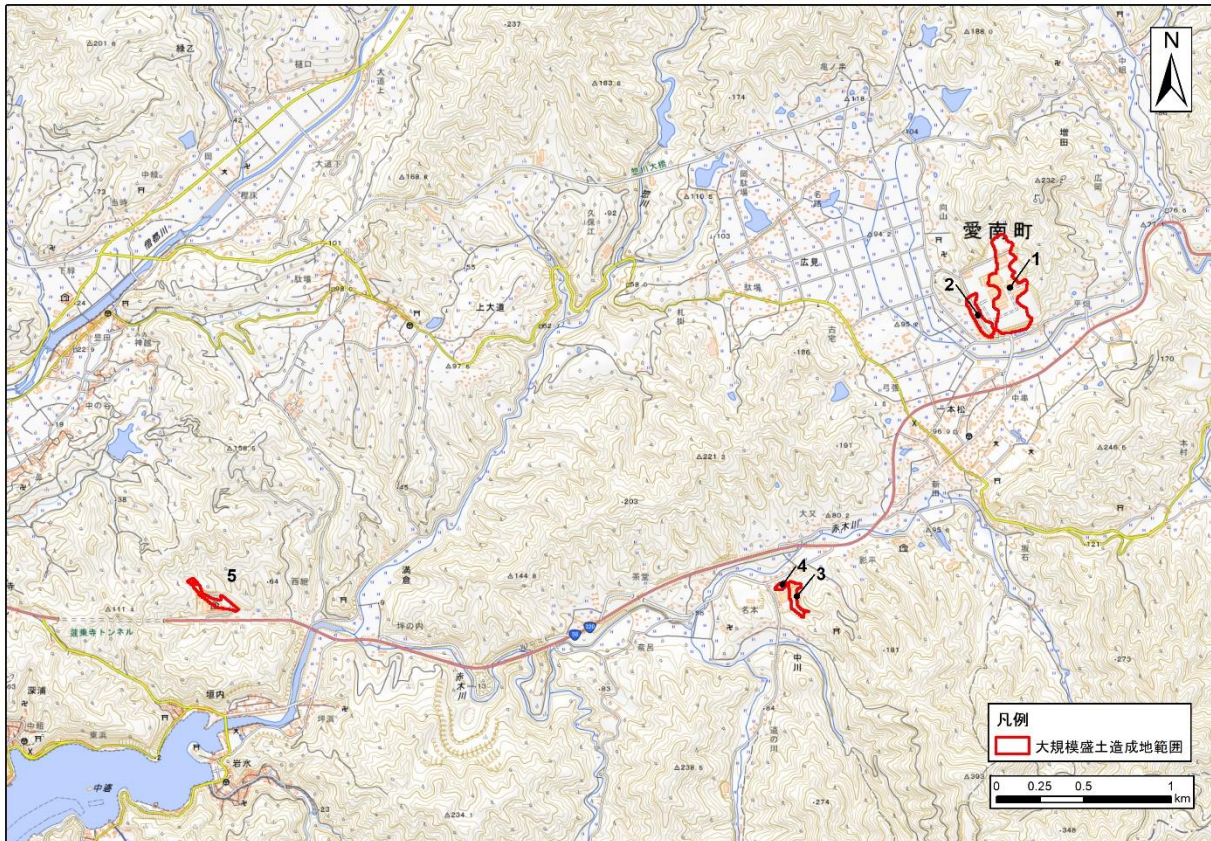
宅地造成前後の地形図等を比較することにより、盛土造成地の位置及び規模を把握し、大規模盛土造成地を抽出しました。

◆抽出された大規模盛土造成地：5箇所(谷埋め型：5箇所)
